アレクサミニ LF SUP 7.2

ソフトウェア・アップグレード・パッケージ SUP 7.2

リリースノート 日本語版

2023年2月15日

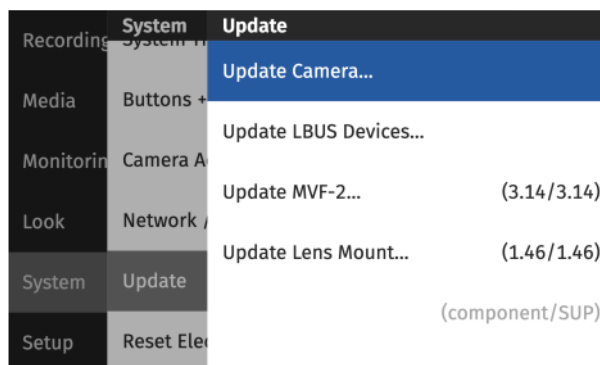
- ALEXA Mini LF SUP 7.2 はすべてのバージョンの Mini LF カメラにインストールできますが、SUP 7.1.2 からアップデートすることを推奨します（アップデートには最大 20 分程かかります）。カメラに Mini LF SUP 7.1.2 がインストールされていない場合、7.2 にアップデートする前に 7.1.2 をインストールしてください。Mini LF SUP 7.1.2 は、Mini LF SUP ウェブサイトからダウンロードできます。
- 作品の撮影中に新しい SUP をインストールすることは推奨しません。
- MVF-2 および LPL マウントマウントがカメラに接続されていた場合、それらも自動的にアップデートされます。カメラのソフトウェアが MVF-2 やレンズマウントよりも新しい場合、必ず MVF-2 やレンズマウントのアップデートを行ってください。MENU > System > Update で確認できるカッコ内のバージョン情報は相互に一致している必要があります。
