ALEXA 35

ソフトウェア・アップグレード・パッケージ SUP 1.2.0

リリースノート 日本語版

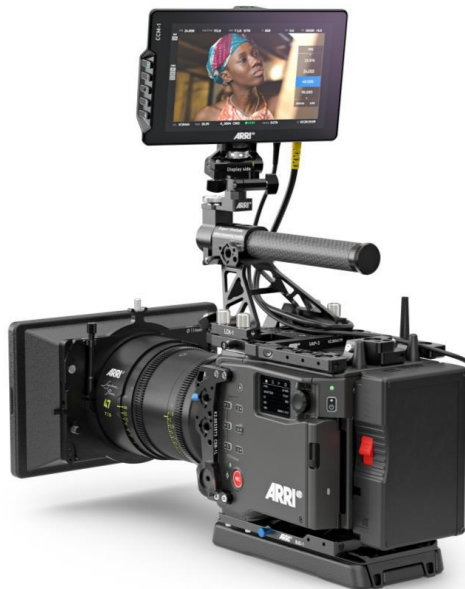
新発売のカメラコントロールモニター CCM-1 は、ARRI の色再現性と高輝度を併せ持つオンボードモニターでありながら、ALEXA 35 や ALEXA Mini LF のすべてのカメラコントロールメニューにアクセスすることができます。CCM-1 と通信するには、ALEXA 35 は SUP 1.2.0、ALEXA Mini LF は SUP 7.3.0 (2023 年夏リリース予定)がインストールされている必要があります。CCM-1 の詳細は、下記の URL からご覧いただけます。

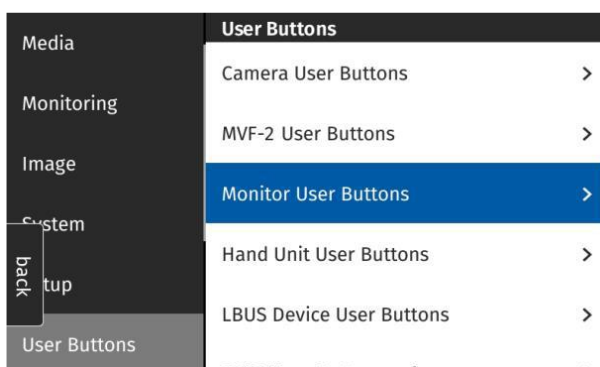
MVF-2 MENU > User Buttons > Monitor User Buttons

CCM-1 のユーザボタンは CCM-1 本体またはカメラから設定可能です。

CCM-1 は CAP プロトコル経由でカメラにアクセスします。CAP サーバに接続され次第自動的に ON になるため、CAP のパスワードはデフォルトから変更することを推奨しています。VF ケーブル経由で接続する場合、CAP パスワードは求められません。

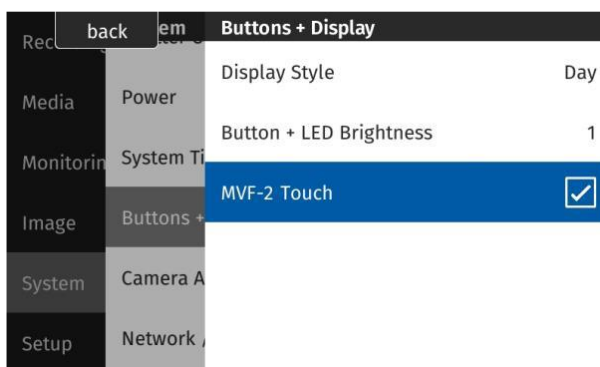
マルチビューファインダー MVF-2 のフリップアウトモニターをタッチで操作できるようになりました。タッチ機能はデフォルトでオンになっており、MENU > System > Buttons + Display から変更できます。

画面を左右フリックすることでライブビューとメニュースクリーンの入れ替えが可能です。

また、MVF-2 のロックスイッチでタッチスクリーンもロックされるようになりました。
