アレクサミニ LF SUP 7.3

ソフトウェア・アップグレード・パッケージ SUP 7.3

リリースノート 日本語版

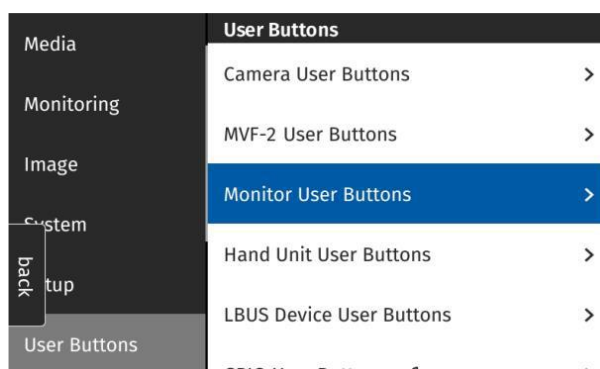
MVF-2 MENU > User Buttons > Monitor User Buttons

カメラコントロールモニター CCM-1 は、ALEXA 35 や ALEXA Mini LF のすべてのカメラコントロールメニューにアクセスすることができるオンボードモニターです。7"のスクリーンに表示される、高輝度でコントラストの高い HD 映像は、太陽光の下でも角度を問わず高い視認性を提供します。CCM-1 は、MVF-2 と同様にカメラの VF コネクタに接続することで、ARRI の正確で繊細な色を表示することができます。MVF-2 の操作、メニュー、映像などは CCM-1 に置き換えられます。すべての機能は、タッチスクリーンまたはボタンとジョイスティックを使って、片手で操作できます。CCM-1 のユーザボタンは CCM-1 本体またはカメラから設定可能です。

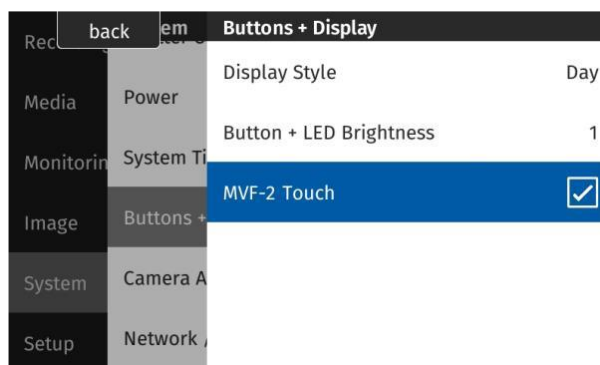
マルチビューファインダー MVF-2 のフリップアウトモニターをタッチで操作できるようになりました。タッチ機能はデフォルトでオンになっており、MENU > System > Buttons + Display から変更できます。

画面を左右フリックすることでライブビューとメニュースクリーンの入れ替えが可能です。

また、MVF-2 のロックスイッチでタッチスクリーンもロックされるようになりました。

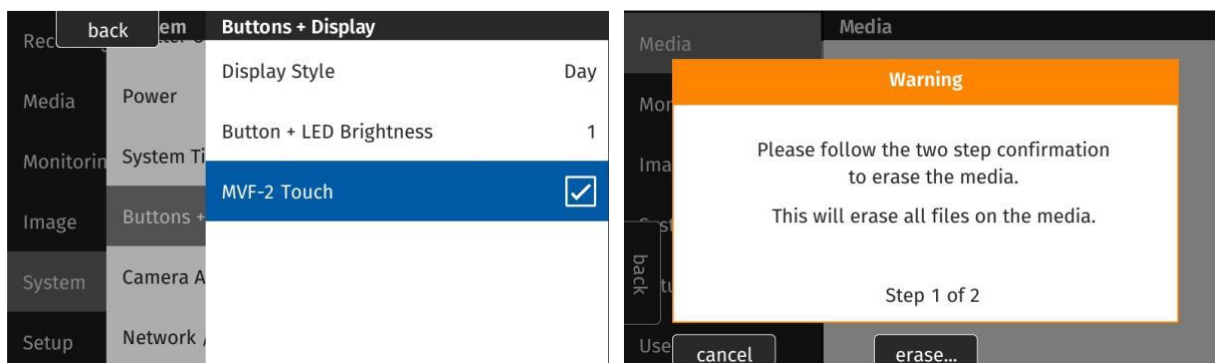
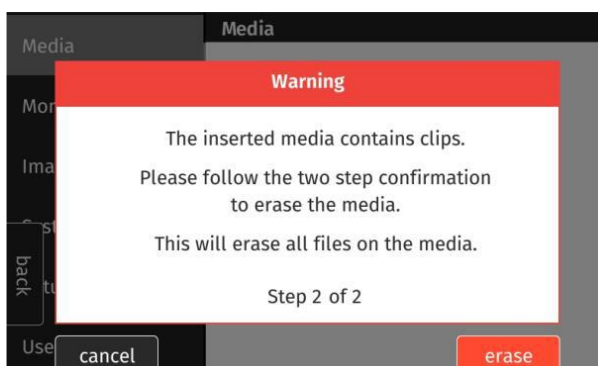
MVF-2 MENU > Media > Erase Media

MVF-2 のフリップアウトモニターに表示される、メディア消去時のワーニングが変更されました。消去しようとしているメディアにクリップが保存されている場合は背景が赤、保存されていない場合はオレンジで表示されます。また、誤動作による消去を防ぐため、消去のステップが2段階になりました。

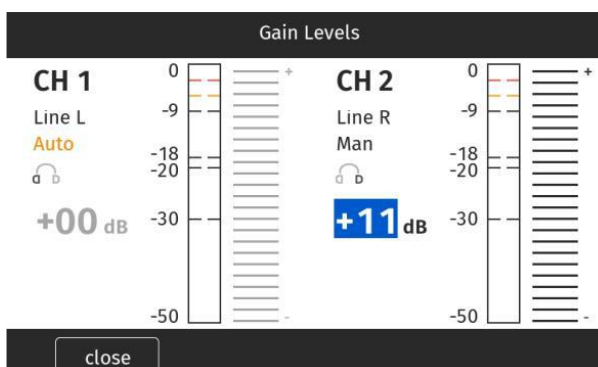
MVF-2 MENU > Recording > Audio Recording > Gain Levels

オーディオゲイン画面が変更され、現在の設定、チャンネルやモニタリングの状態が一括で表示されるようになりました。ゲインレベルは、MVF-2 のクリックホイールまたはスクロールバーをドラッグにより操作できます。

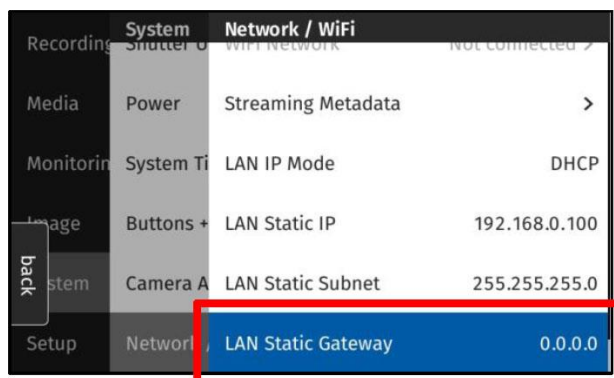
MENU > System > Network/WiFi > LAN Static Gateway

バーチャルプロダクションなど特定のセットアップでは、ネットワークにスタティックゲートウェイを設定する必要があります。デフォルトのスタティックゲートウェイは、パケットの宛先に他のルートが一致しない場合に、ネットワークパケットを転送するルータです。ローカルネットワークにおけるデフォルトゲートウェイは、インターネットに 1 ホップ近いホストになります。ゲートウェイの IPv4 アドレスは、192.168.0.1 など、サブネットの最初のアドレスになります。工場出荷時のデフォルトでは、ゲートウェイは 0.0.0.0 に設定されています。
